DIAGNOSTIC DE L'ETAT DE L'INSTALLATION INTERIEURE D'ELECTRICITE

Lieu-dit / immeuble : Résidence le CARLIT

Rapport n°: ARBOUY 672 09.06.15 ELEC

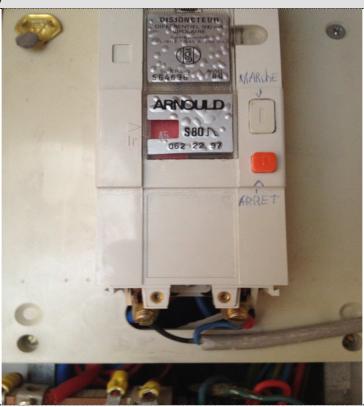
Point de contrôle N° B.1.3 l)

N° article (1)	Libellé des anomalies	Localisation	N° article (2)	Libellé des mesures compensatoires correctement mises en œuvre (3)
B.1.3 l)	Il existe plusieurs conducteurs dans une même borne du dispositif assurant la coupure d'urgence.	Hall d'entrée

<u>Description :</u>	Il existe plusieurs conducteurs dans une même borne du dispositif assurant la coupure d'urgence.
Observation(s)

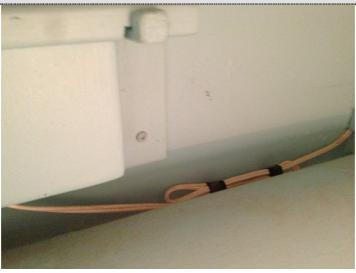
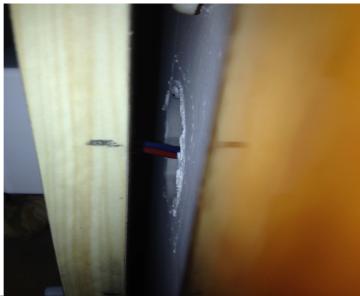
Point de contrôle N° B.7.3 c1)

B.7.3 c1)	Des conducteurs isolés ne sont pas placés dans des conduits, goulottes ou plinthes en matière isolante jusqu'à leur pénétration dans le matériel électrique qu'ils alimentent.	Salle de bains/wc & Chambre n°1	Mise en place de goulottes protection.

Des conducteurs isolés ne sont pas placés dans des conduits, goulottes ou plinthes en matière isolante jusqu'à leur pénétration dans le matériel électrique qu'ils alimentent.
	Observation(s)	Mise en place de goulottes protection.
